## Budgetpostulat: Spende an die Renovation der Dorfkirche Peter und Paul

# Renovation

## Alte Dorfkirche St. Peter und Paul Allschwil

### Projektdokumentation

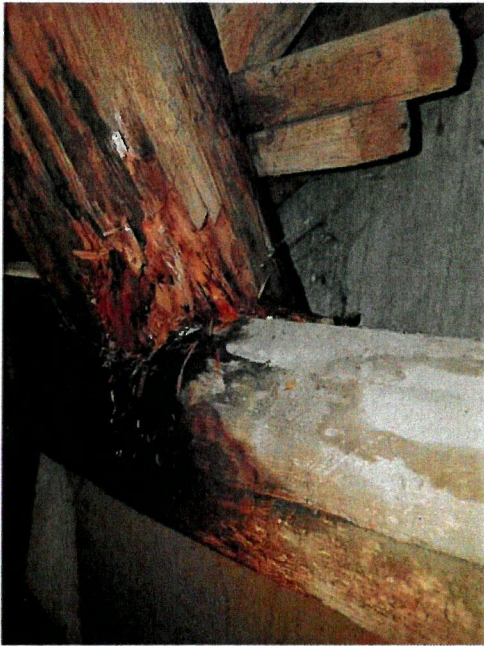
Eindringendes Wasser bei Kehle zum Turm

Aufgrund von Rissbildungen an der Süd-Ost-Ecke der Kirchenschiffdecke und sensibilisiert durch den gravierend schlechten Zustand des Holztragwerkes bei der St. Katharinenkirche in Laufen gab der Kirchenrat eine umfassende Untersuchung der Kirche in Auftrag. Am 15. Januar 2018 wurden die Deckenaufleger und Wandbalken freigelegt. Ca. 20% der Bundbalkenköpfe und Mauerbalken sind an- bis verfault. Der Schub des Sparrendachs ist ungenügend abgenommen. Mittelfristig besteht eine Gefährdung der Tragsicherheit mit Folgeschäden. Im gleichen Arbeitsgang sollen die dampfbremsenden Spanplatten auf dem Dachboden entfernt und die Decke neu isoliert werden.

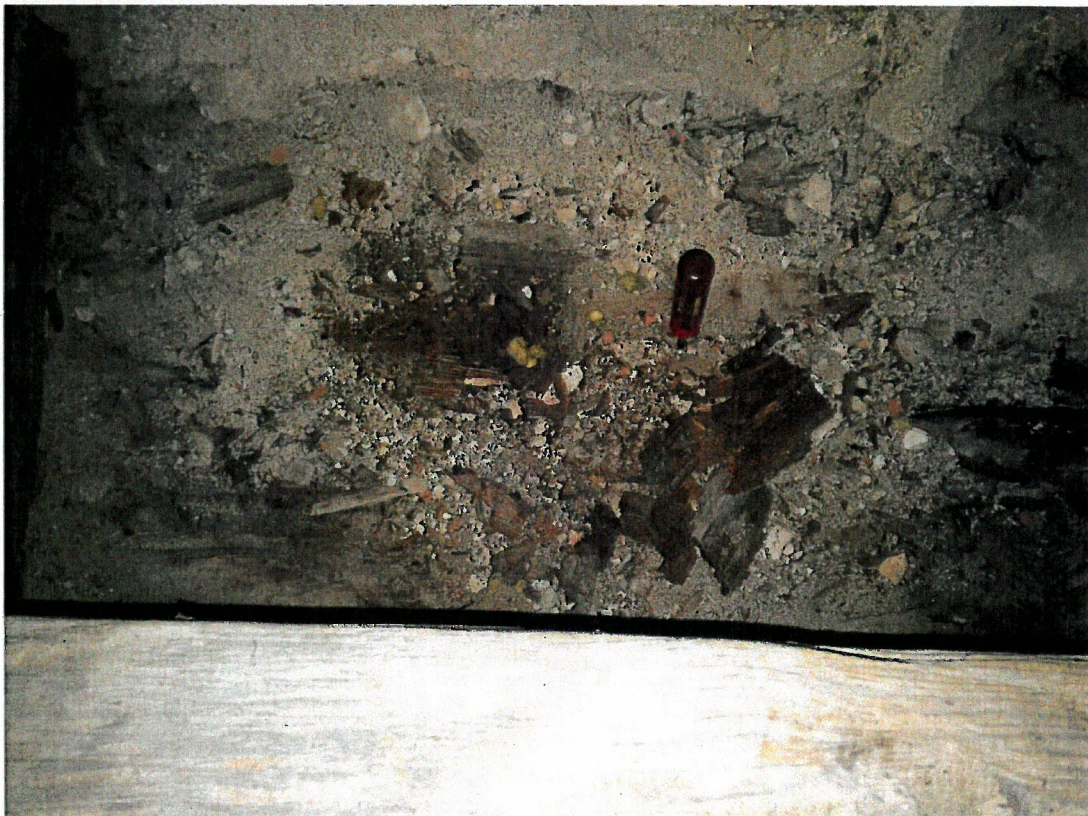
Fauler Mauerbalken

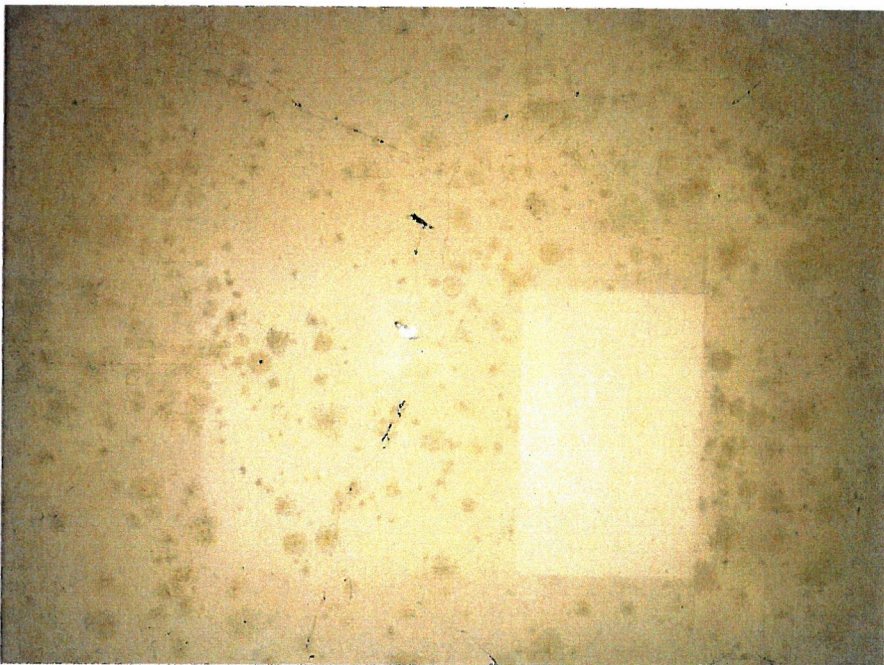
Die 1985/86 restaurierte Kirche ist zwischenzeitlich nach rund 33 Jahren Gebrauch ziemlich stark verschmutzt durch oberflächliche Rauch- und Staubablagerungen. Diese Verschmutzungen sind speziell an den hellen Decken und Wänden sichtbar. Sie widerspiegeln die speziellen mikroklimatischen Verhältnisse im Innenraum, indem sich Kälte-/Wärmebrücken durch unterschiedliche Verschmutzungen abzeichnen, ebenso zeichnen sich Oberflächentemperaturunterschiede an Wänden und Decken durch die Verschmutzungen ab. Auf dunkleren Untergründen wie Altären, Figuren etc. sind diese Verschmutzungen ebenfalls vorhanden, treten aber wegen fehlenden Hell-Dunkelkontrasten viel weniger in Erscheinung. Als Folge des relativ dichten, nicht saugenden Anstrichsystems verschmutzen die Wände schneller und es haben sich partiell Wasserläufe und "Stockflecken" gebildet. Grundsätzlich präsentieren sich die Decken- und Wandfassung konservatorisch in einem guten Zustand. Es sind nur wenige durch Feuchtigkeit entstandene Abplatzschäden vorhanden. Decken- und Wandflächen können nur gereinigt und retuschiert werden. Allenfalls könnte eine dünne feuchtigkeitsregulierende Leimfarblasur aufgebracht werden. Die Ausstattung wie Altäre, Kanzel, Figuren etc. präsentieren sich konservatorisch ebenfalls in einem guten Erhaltungszustand so dass auch hier die bestehende Sichtfassung lediglich entstaubt, minimal lokal gereinigt und minimal retuschiert werden soll. Freilegungen und umfassende Restaurierungsmassnahmen sind nicht geplant. Sämtliche Arbeiten sollen sich auf eine Reinigung, Konservierung, Retuschierung des IST-Zustandes beschränken.

Reinigungsmuster
