Andreas Dill
Gemeindeverwaltung Allschwil
Bau - Raumplanung - Umwelt
Entwickeln Planen Bauen
Baslerstr. 111
4123 Allschwil

Beurteilung der Analyseresultate Roemisloch, Proben vom 29.1.2018

(Kurzbericht)

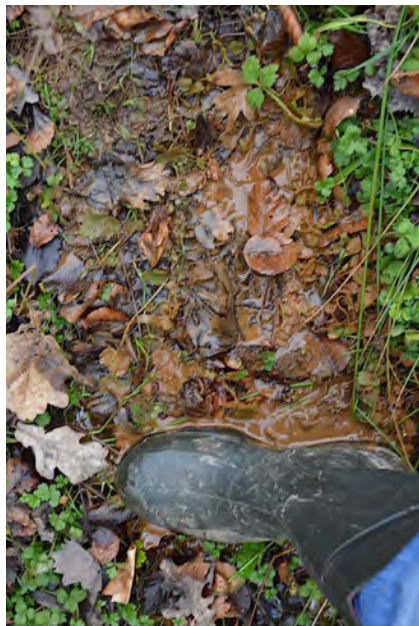
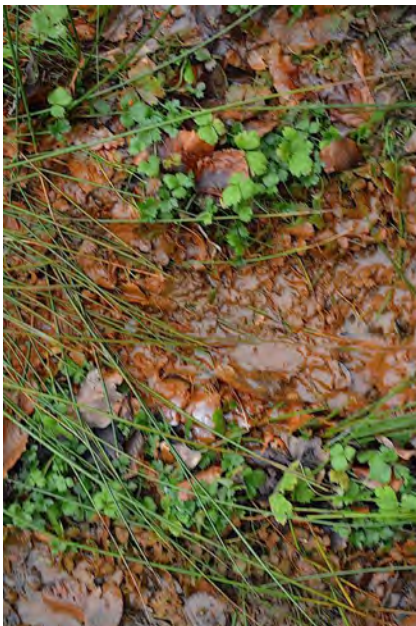
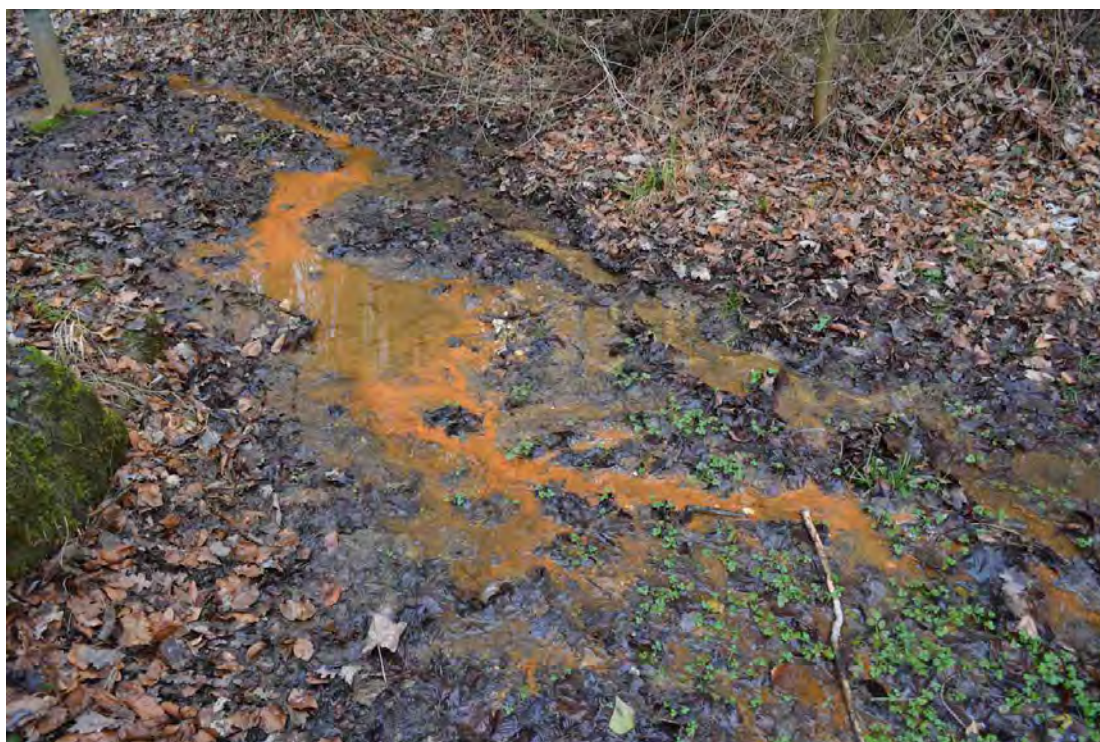
Foto 1:

Bei einer Begehung des Roemisloch im Januar 2018 haben Andreas Dill und Martin Forter festgestellt, dass erneut Wasser, das aus dem Boden des Hangs am Fusse der ehemaligen Deponie austritt, rostrot gefärbte „Spuren« auf dem Boden zurücklässt.

Wenige Tage zuvor hatte es noch geregnet. Trotzdem hinterliess das Wasser aus den Probestellen Hang oben und unten schon wieder rostbraune Spuren auf dem Boden. Zudem lag über dem Wasser teils ein rötlicher Film (wie er bei austretendem Öl auftritt). Eine ähnliche Situation hatten wir schon im Dezember 2014 angetroffen.¹

Die gut sichtbaren Eisen- und Mangan-Ausfällungen beim Roemisloch am 29.1.2018. Fotos: Martin Forter

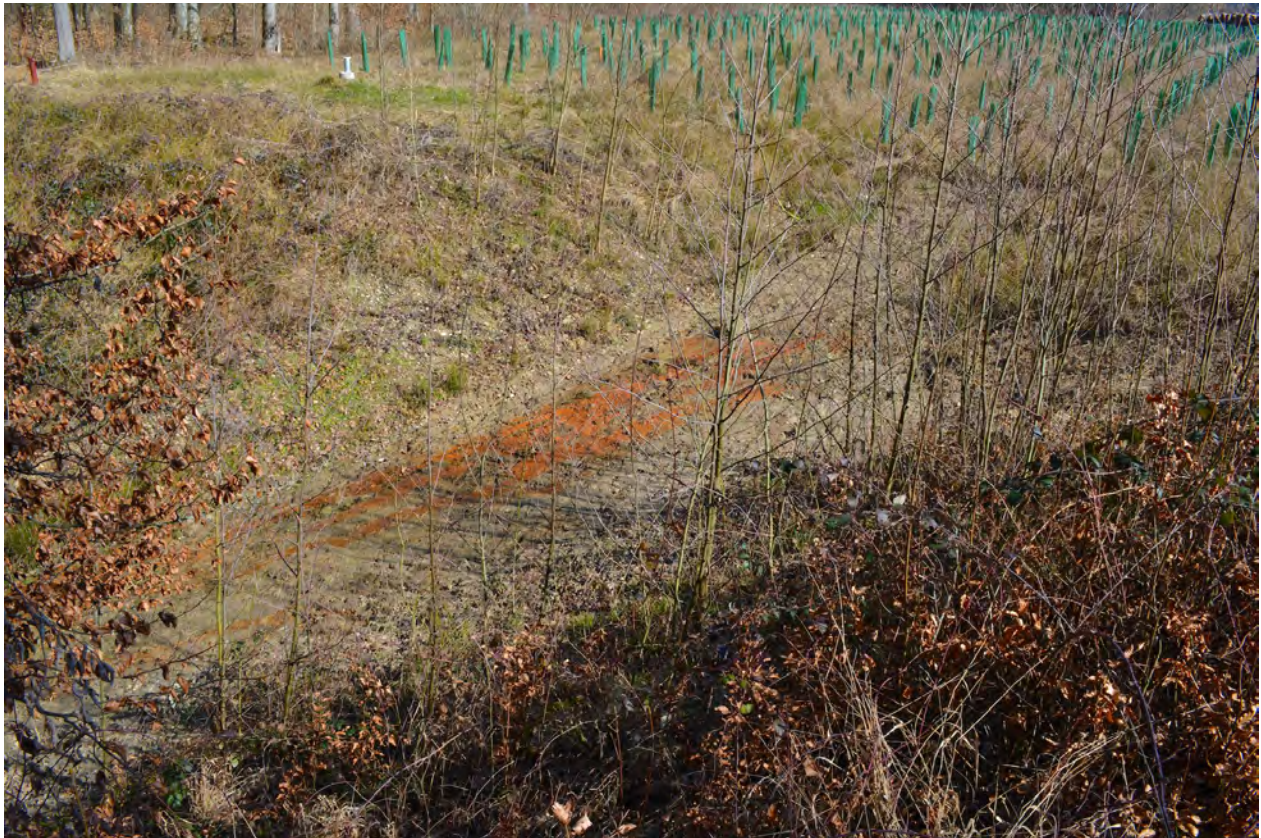
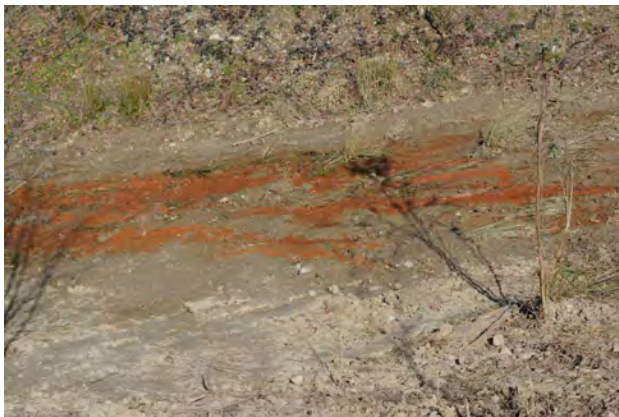
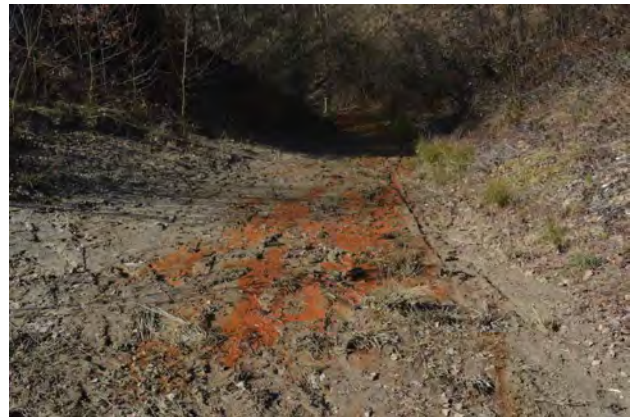
Foto 2:

Das kleine Tälchen war mit Grünzeug bewachsen. Beim Auftreten kam unter den Gummistiefeln wiederum diese rostbraune Brühe zum Vorschein. Dies war praktisch über den ganzen Boden des Tälchens oberhalb des Piezo sowie teilweise an der Flanke unterhalb der ehemaligen Deponie zu beobachten (vgl. Fotos S. 4) Es handelt sich um die gleiche rostbraune Brühe, die sich – wie oben erwähnt – auch in den Probenahmevertiefungen abgelagert hat. Besonders gut sichtbar waren dies Eisen- und Manganausfällungen im März 2016, weil durch maschinelle Bearbeitung teils kein Bewuchs vorhanden war (vgl. Fotos S. 5).

**Besonders gut sichtbar waren die Eisen- und Mangan-Ausfällungen beim Roemisloch am 18.3.2016. Dies, weil die das Tälchen bei der ehemaligen Chemiemülldeponie maschinell bearbeitet worden war und danach praktisch kein Bewuchs mehr vorhanden war.
Fotos: Martin Forter**
